Ministerio de Transporte Instituto Nacional de Vías	Subdirección de Prevención y Atención de Emergencia SPA- Informe de Comisión	de de	DIA 04	FECHA MES Septiem bre	AÑO 2018
	<b>PARA</b> : <i>Dr. HUGO HERNAN HERRERA GONZALEZ SUBDIRECTOR DE PREVENCIÓN Y ATENCIÓN DE EMERGENCIAS.</i>					
<b>DE</b> : <i>HENRY MANTILLA –INGENIERO DE LA SUBDIRECCION</i>						
<b>ASUNTO</b> : <i>Asesoría Técnica y Acompañamiento en la Supervisión obras de Emergencia y Contrato del Fondo de Adaptación Puente Hisgaura Carretera Málaga- Los Cueros Departamento de Santander.</i>

## INFORME FOTOGRÁFICO.

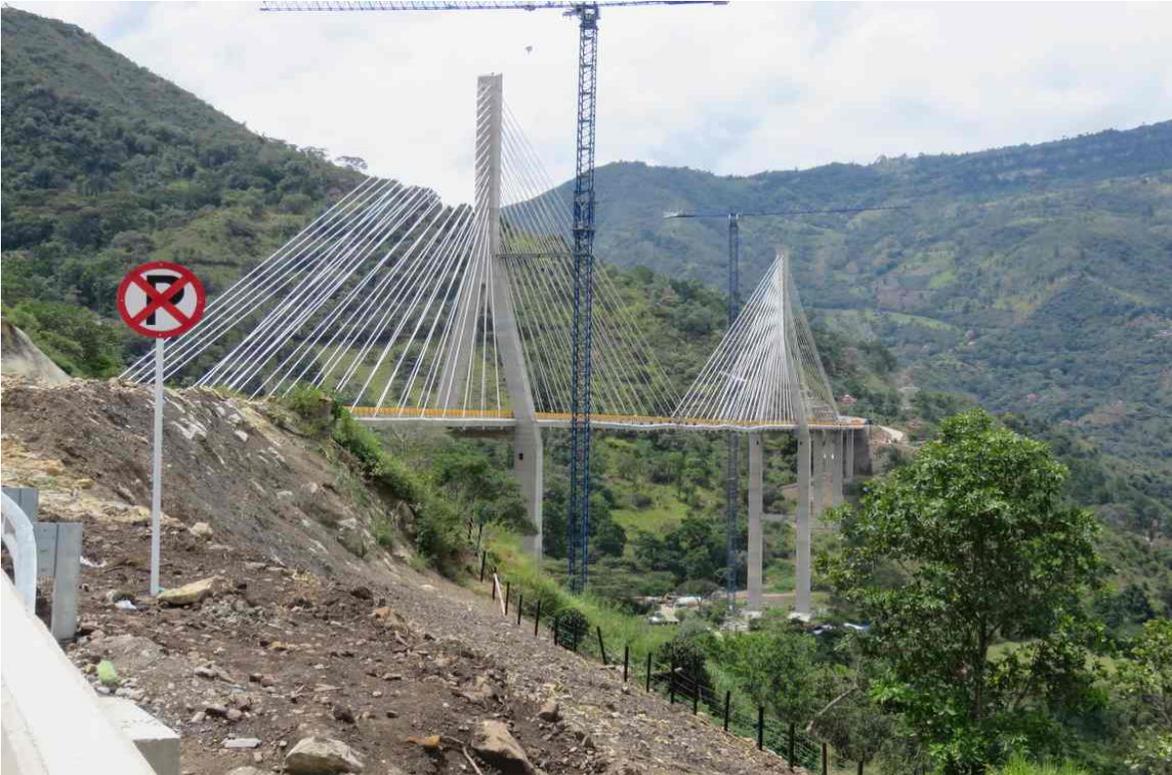
**FOTO 03.- Vista lateral lado Curos, aguas abajo.**

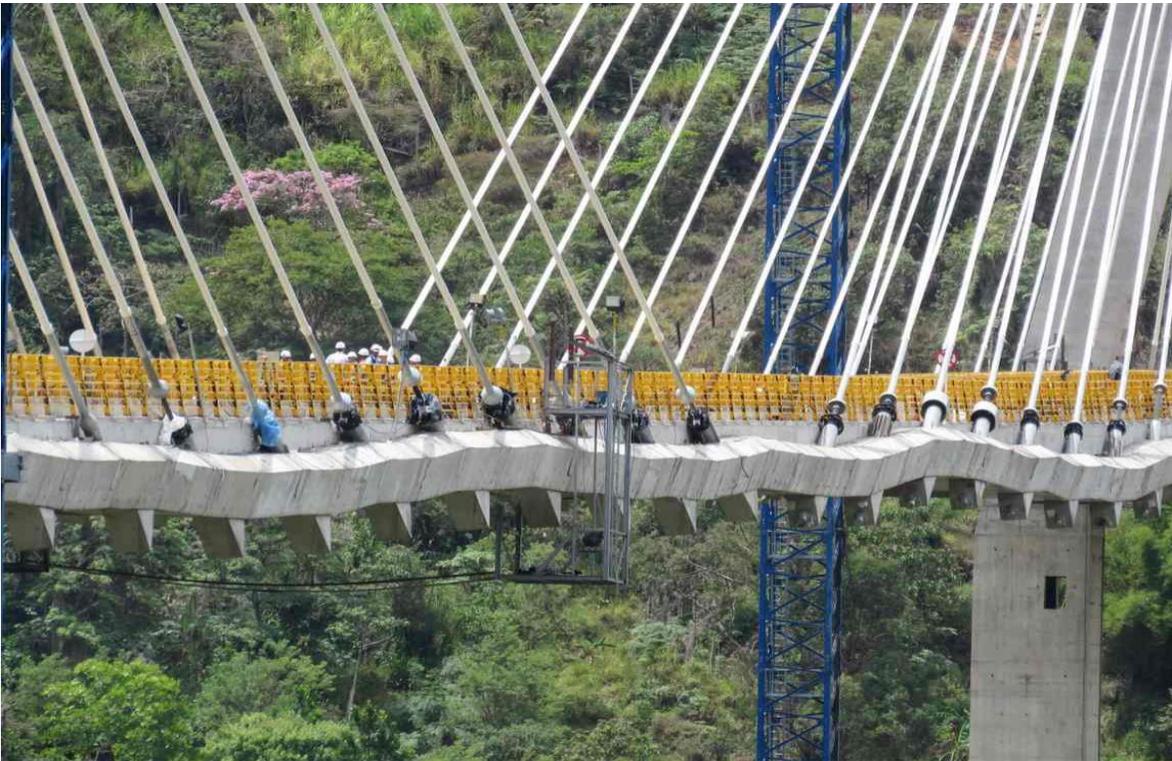
**FOTO 04.- Detalle de los desniveles de la viga de rigidez, aguas abajo.**

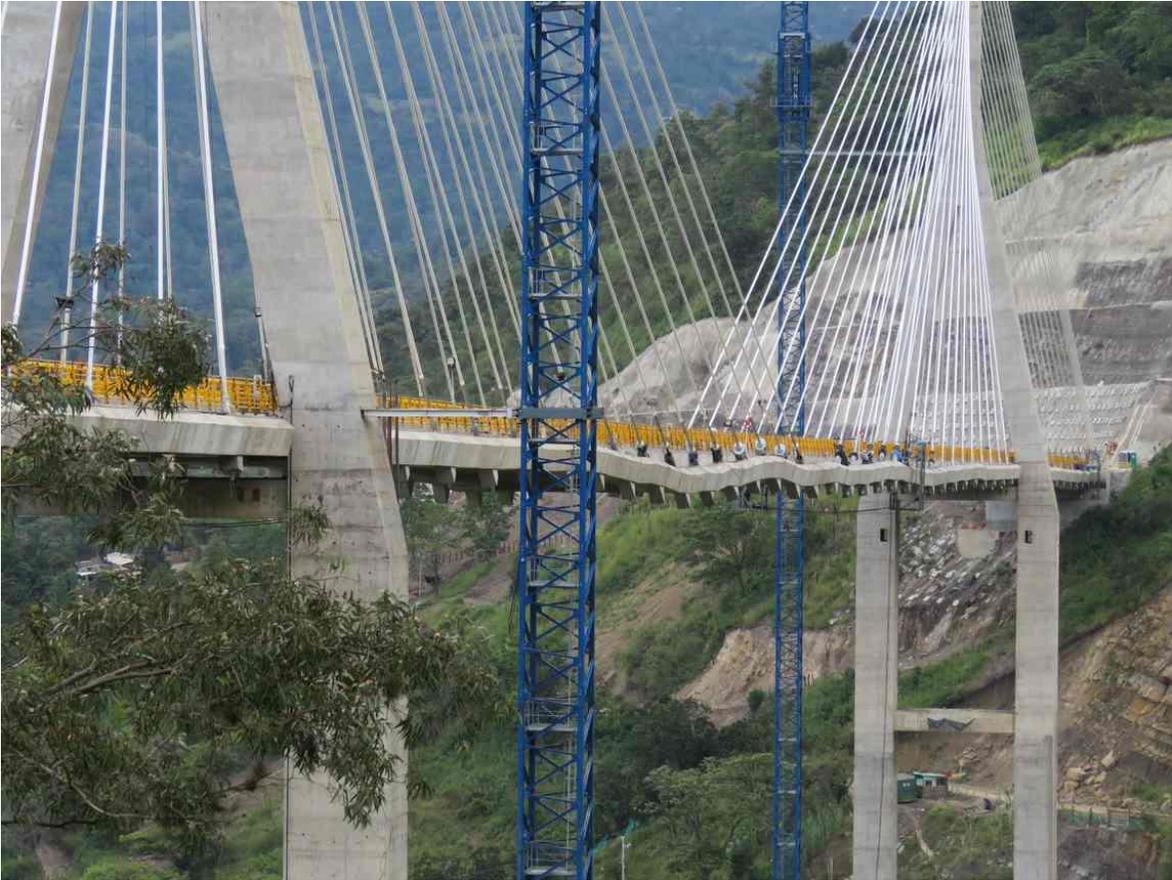
**FOTO 05.- Vista lateral lado Málaga aguas arriba.**

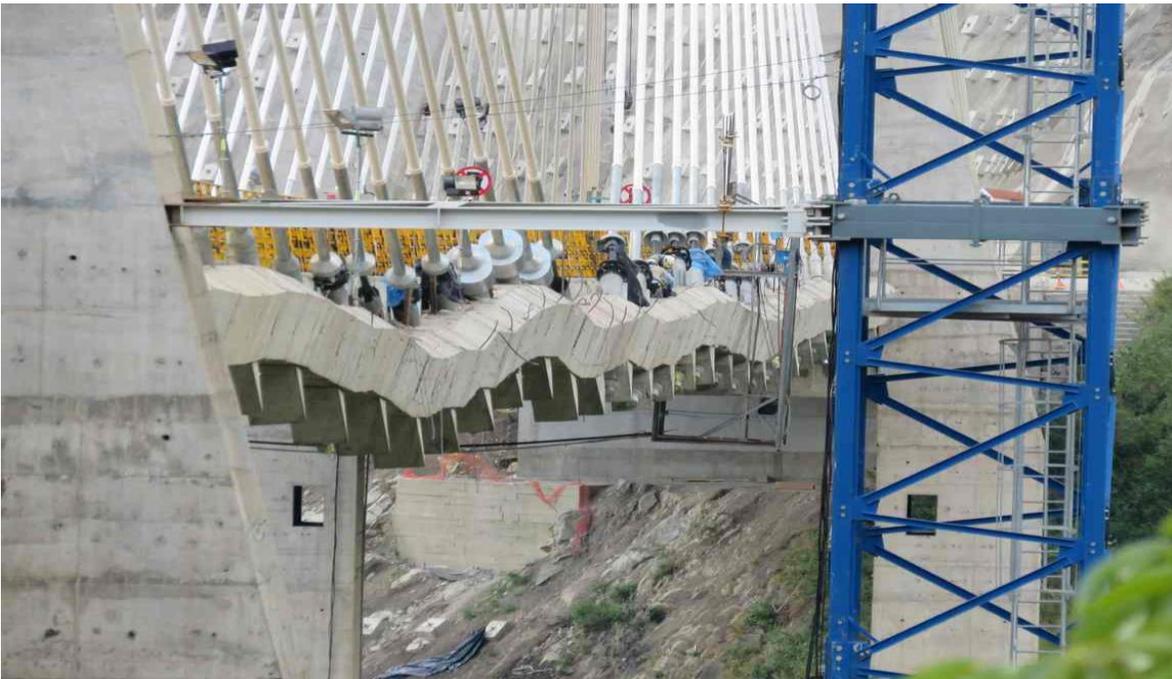
**FOTO 06.- Detalle de los desniveles de la viga de rigidez, aguas arriba.**

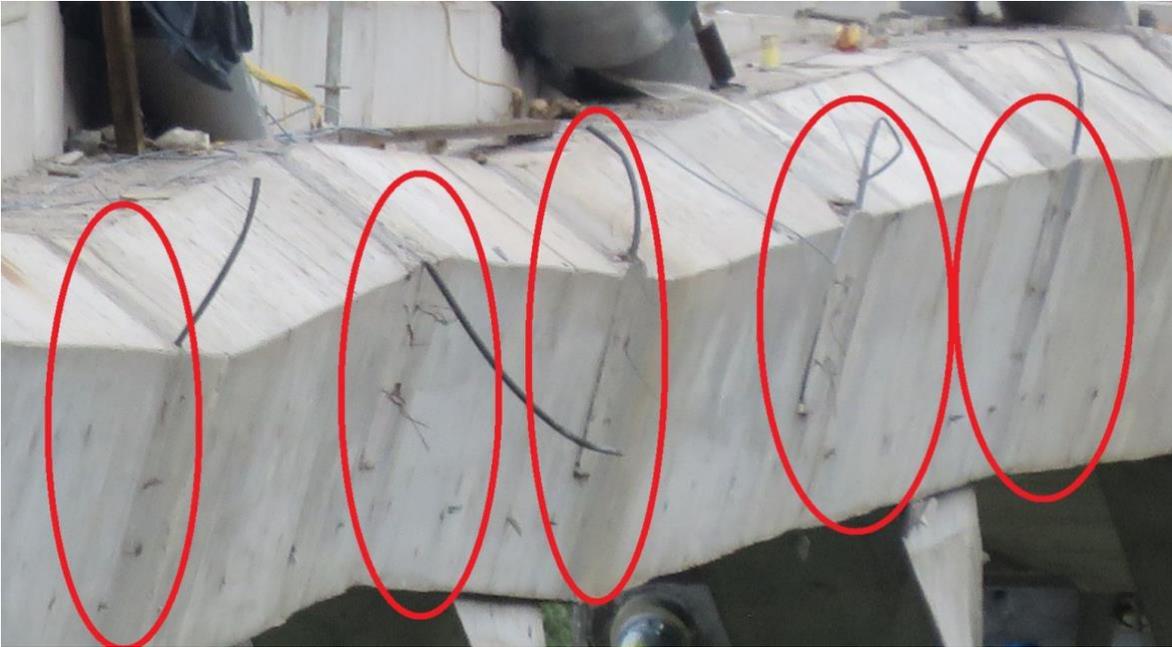
**FOTO 07.- Detalle de las muchas reparaciones laterales de la viga de rigidez.**

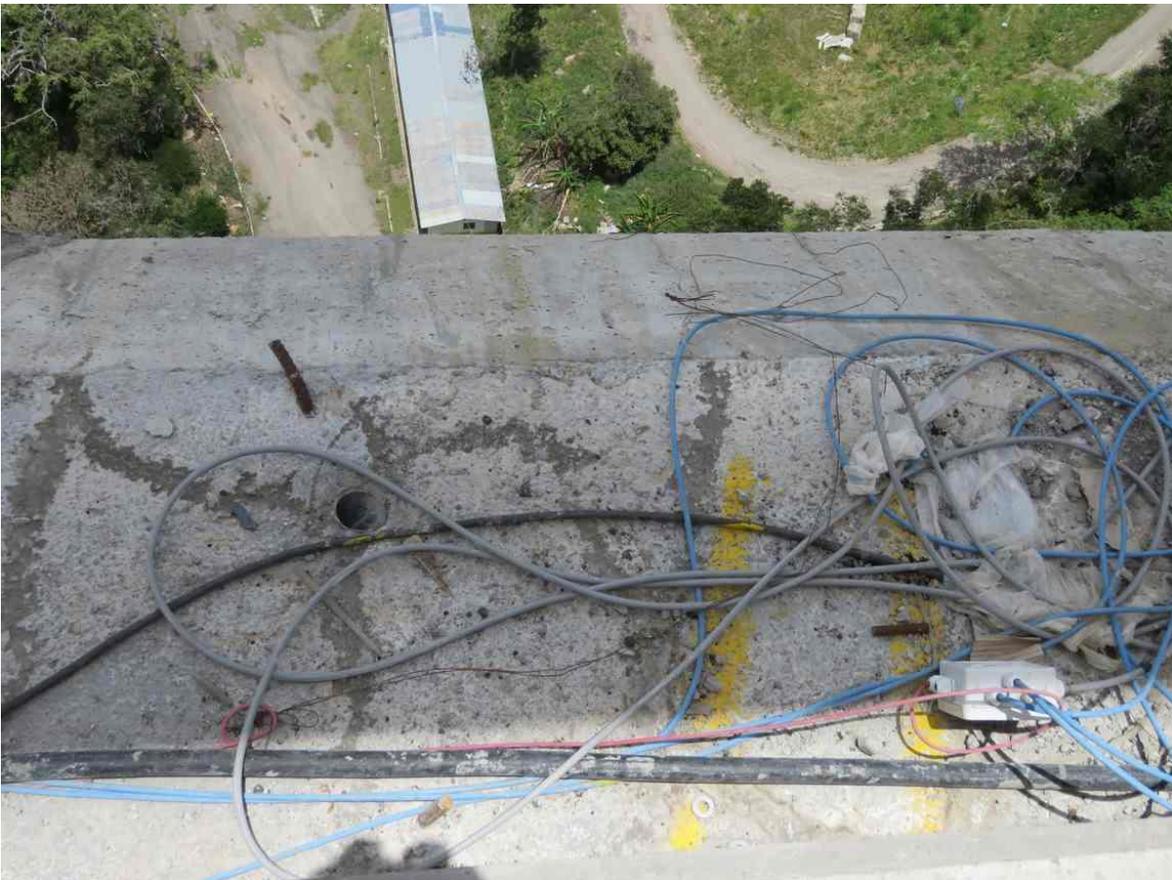
**FOTO 08.- Detalle de una de las muchas reparaciones de las fisuras horizontales en la viga de rigidez.**

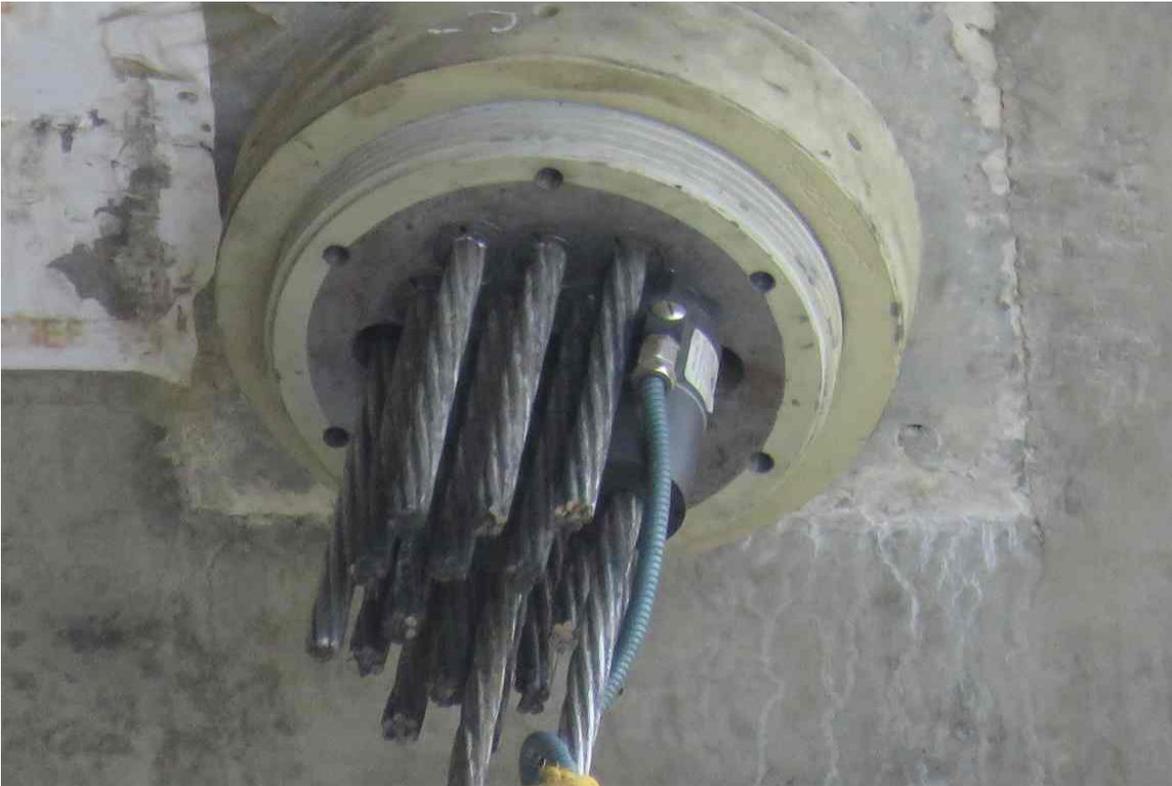
**FOTO 09.- Detalle de los anclajes inferiores de los tirantes.**

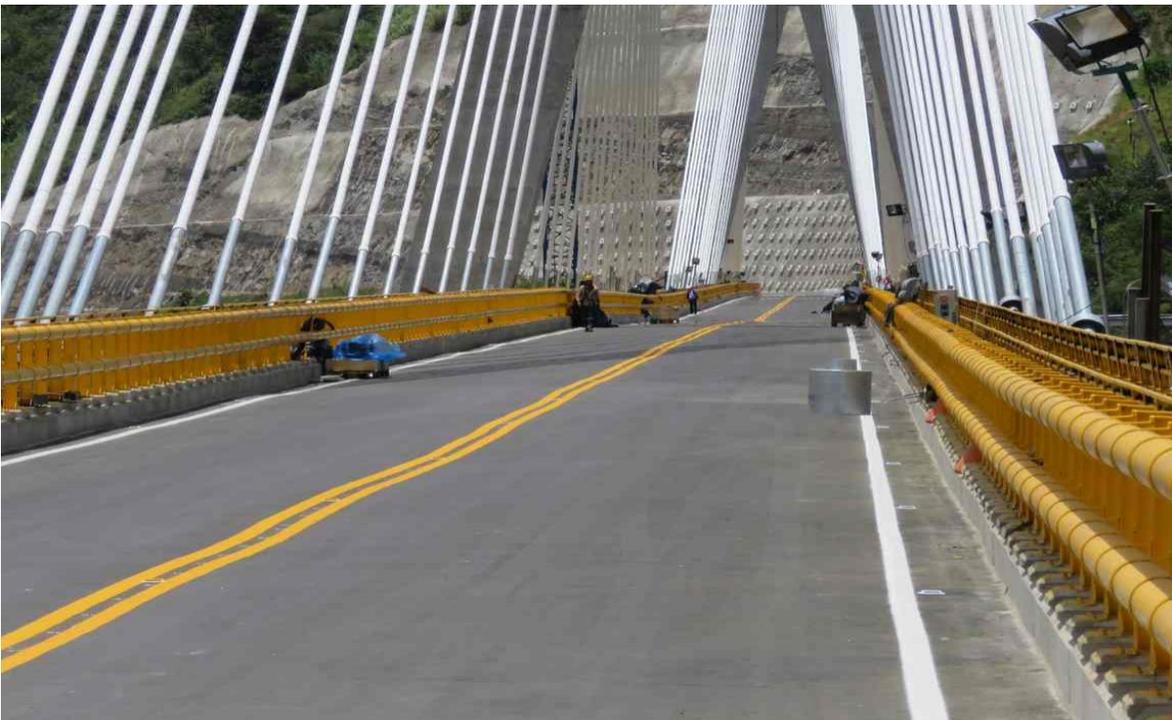
**FOTO 10.- Vista superior de la calzada del puente ya maquillada.**

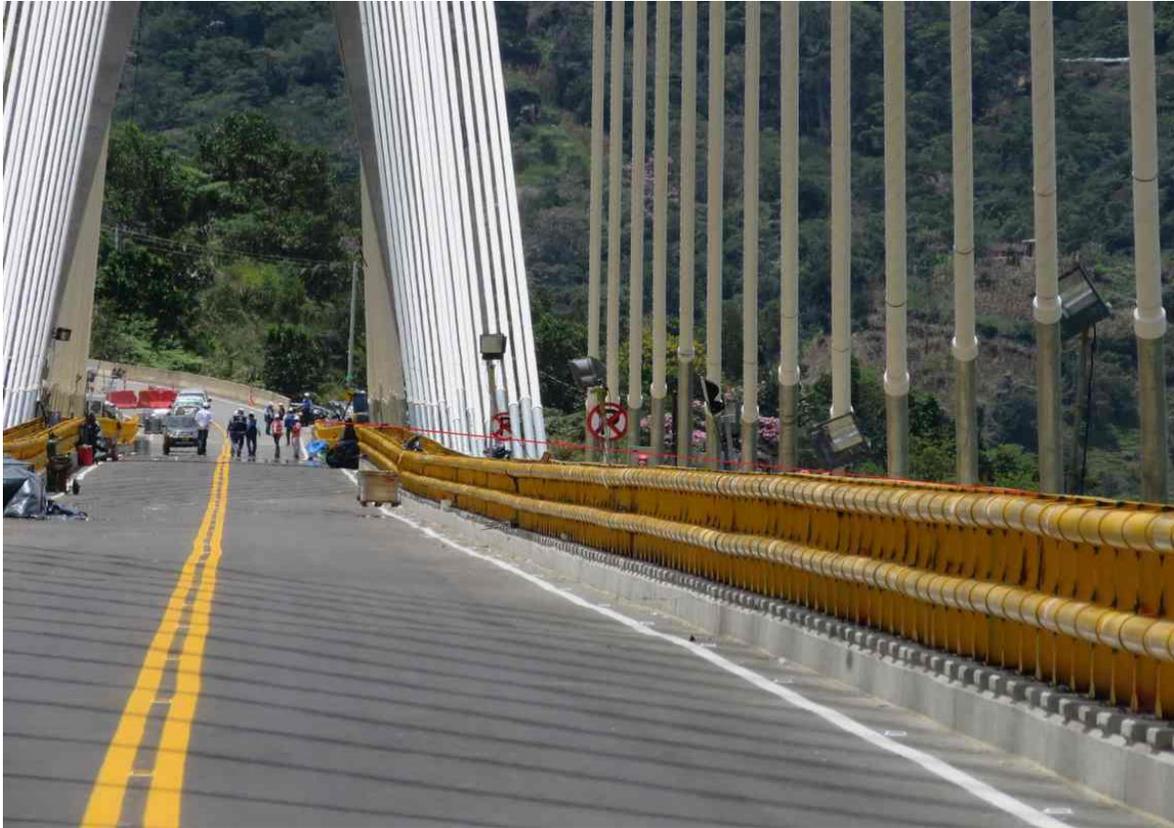
**FOTO 11.- La línea roja indica el desnivel del puente solo por el peso propio.**

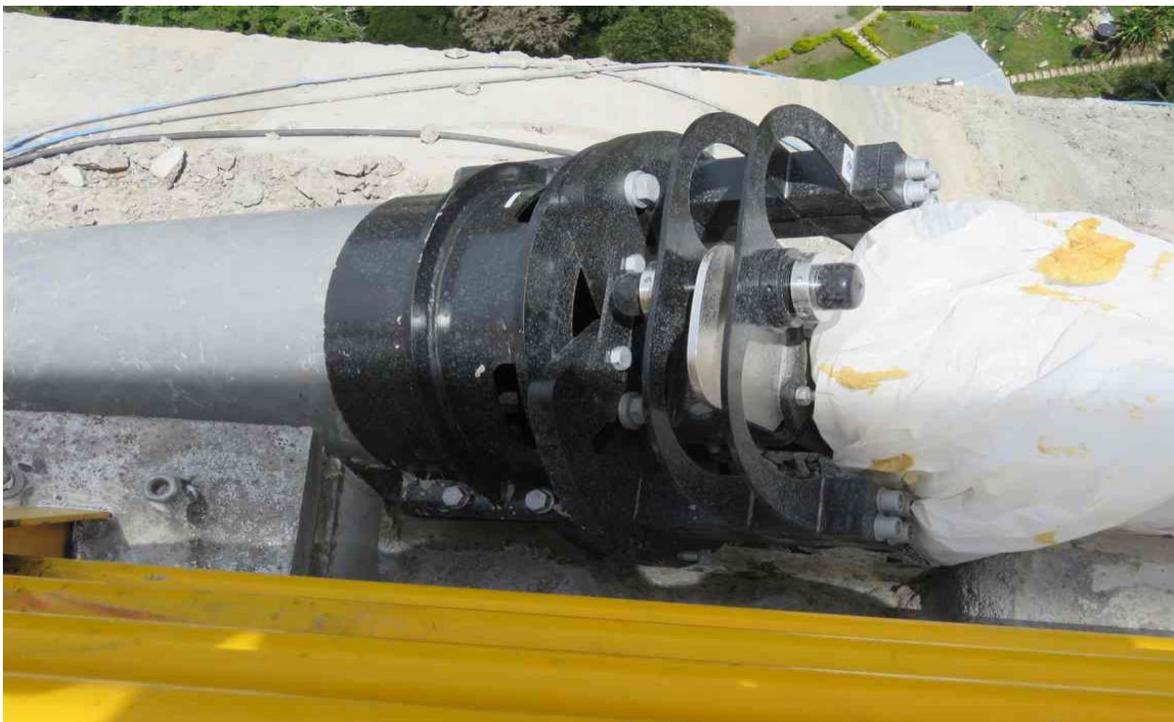
**FOTO 12.- Detalle de los amortiguadores de los tirantes (VSL).**

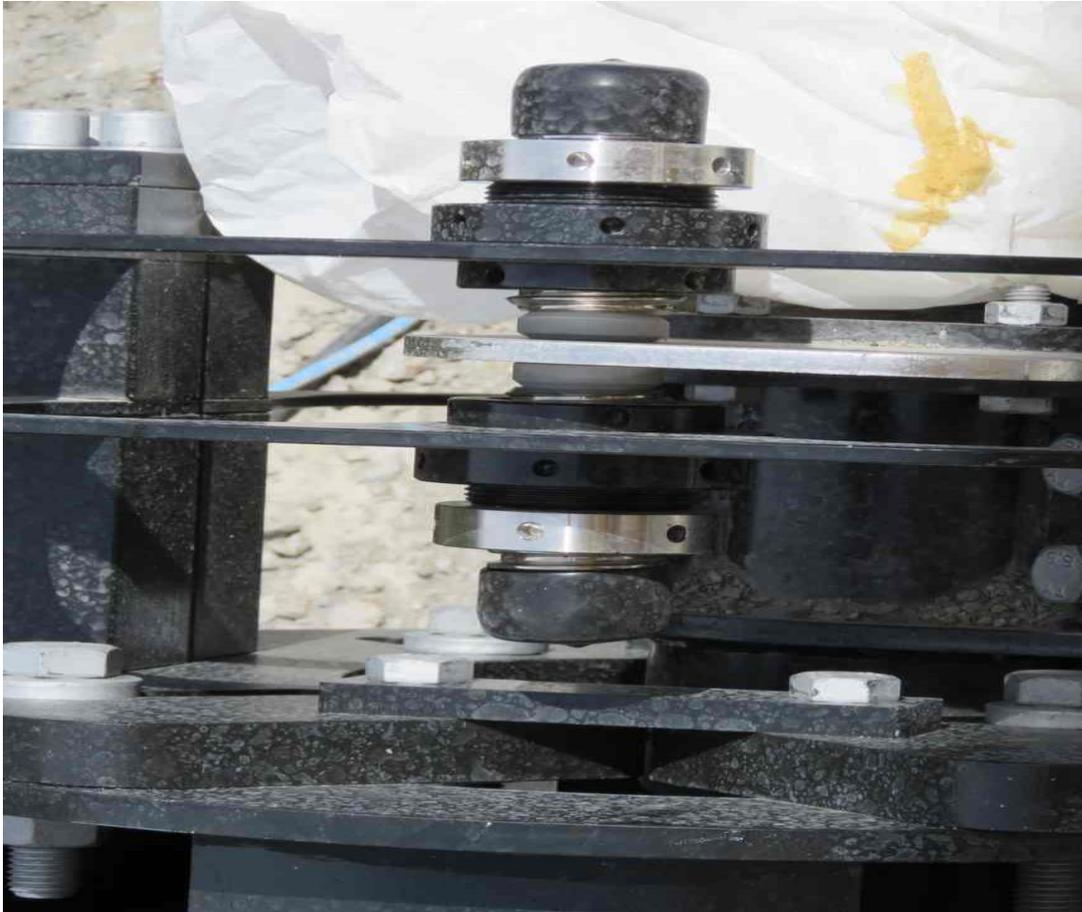
**FOTO 13.- Detalle ampliado de la fotografía anterior.**

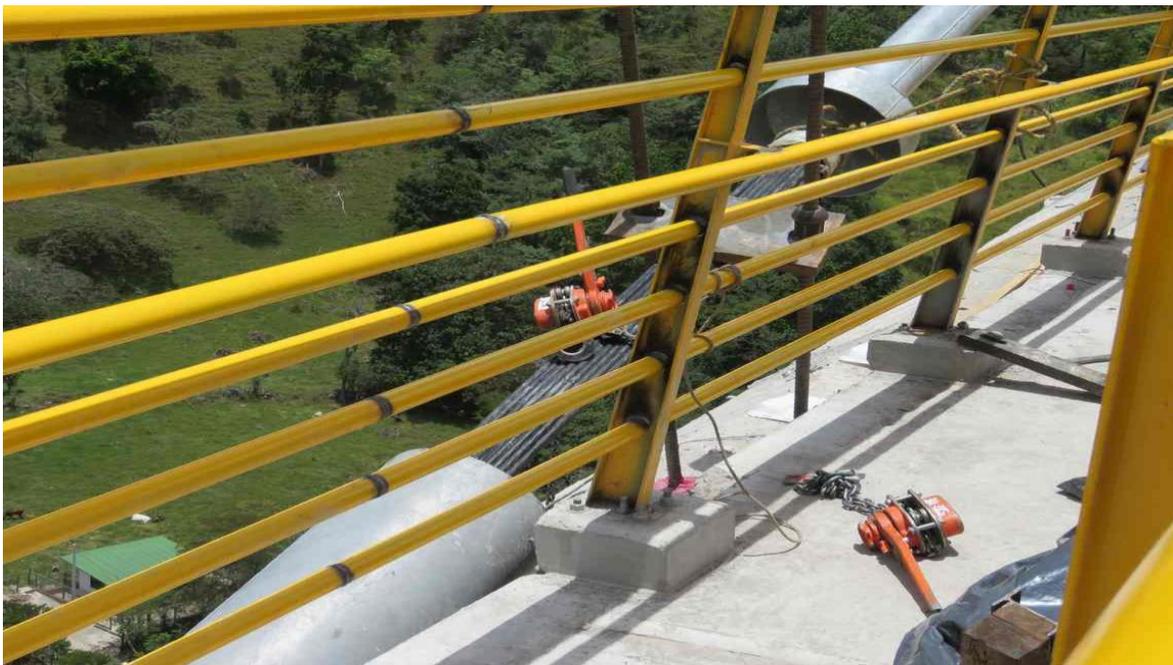
**FOTO 14.- Corrección forzada de la llegada de los torones a los anclajes.**

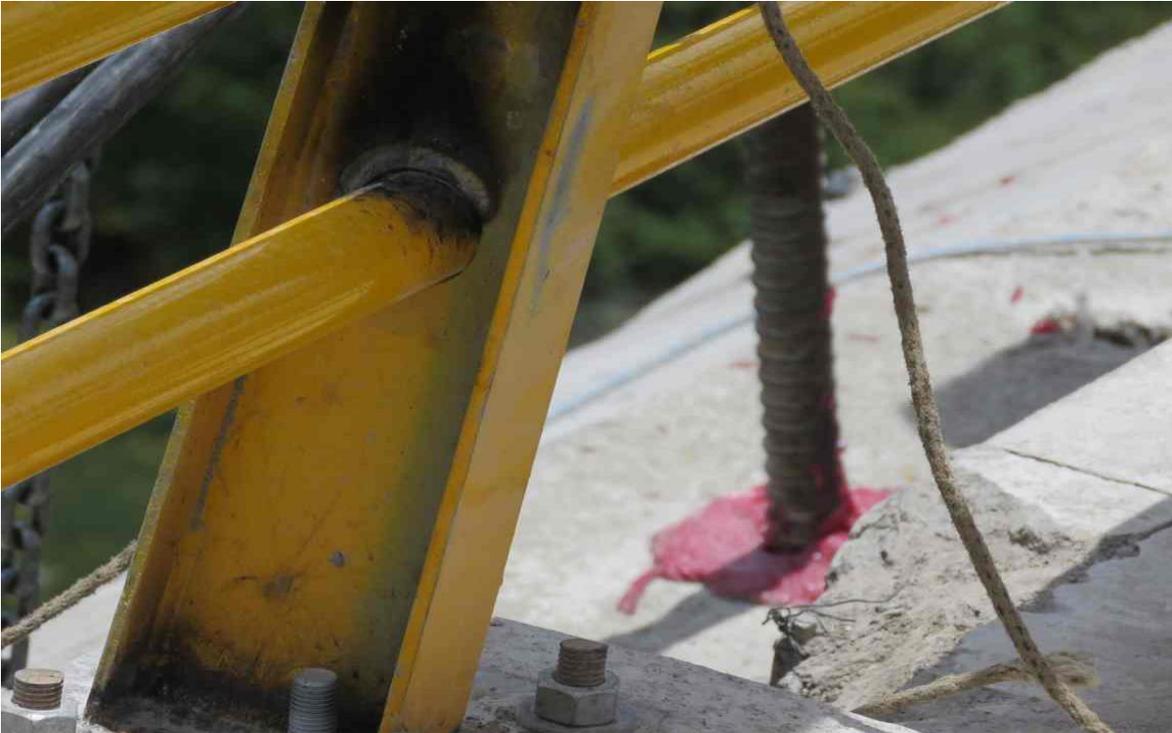
**FOTO 15.- Detalle del improvisado tensor de la fotografía anterior.**

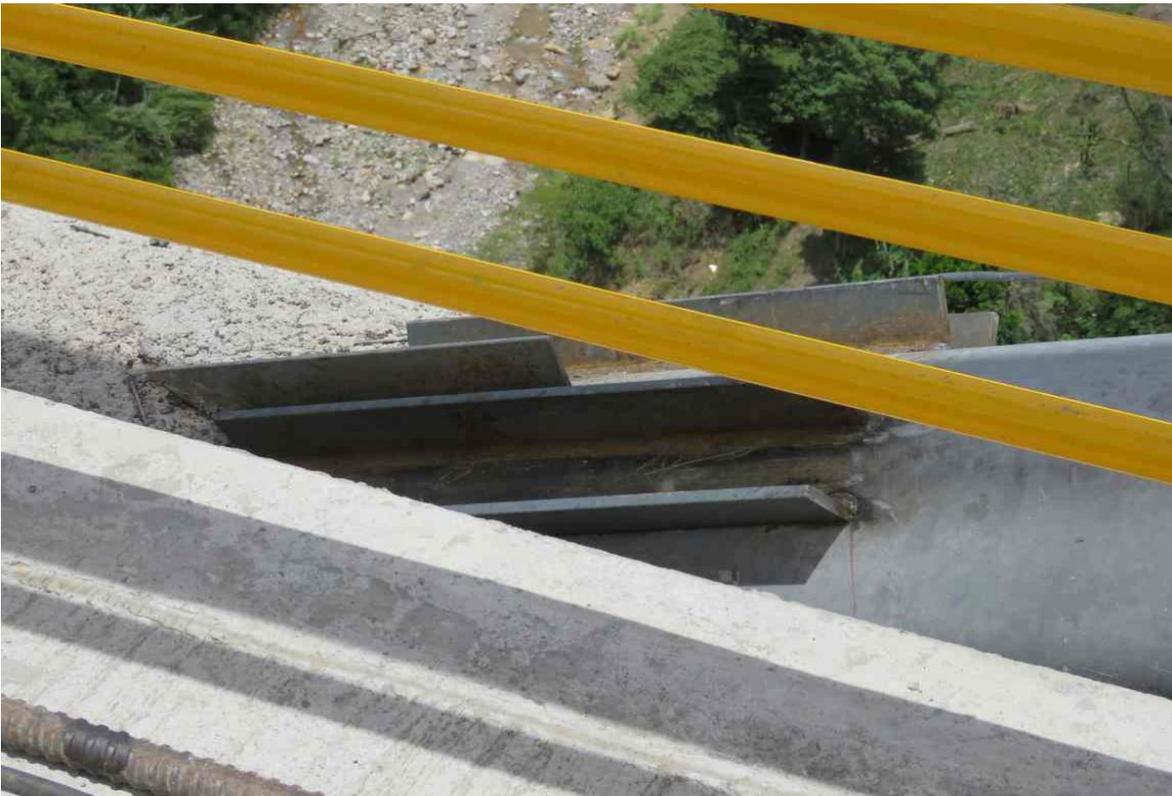
**FOTO 16.- Refuerzo improvisado al tubo del anclaje de los tirantes.**

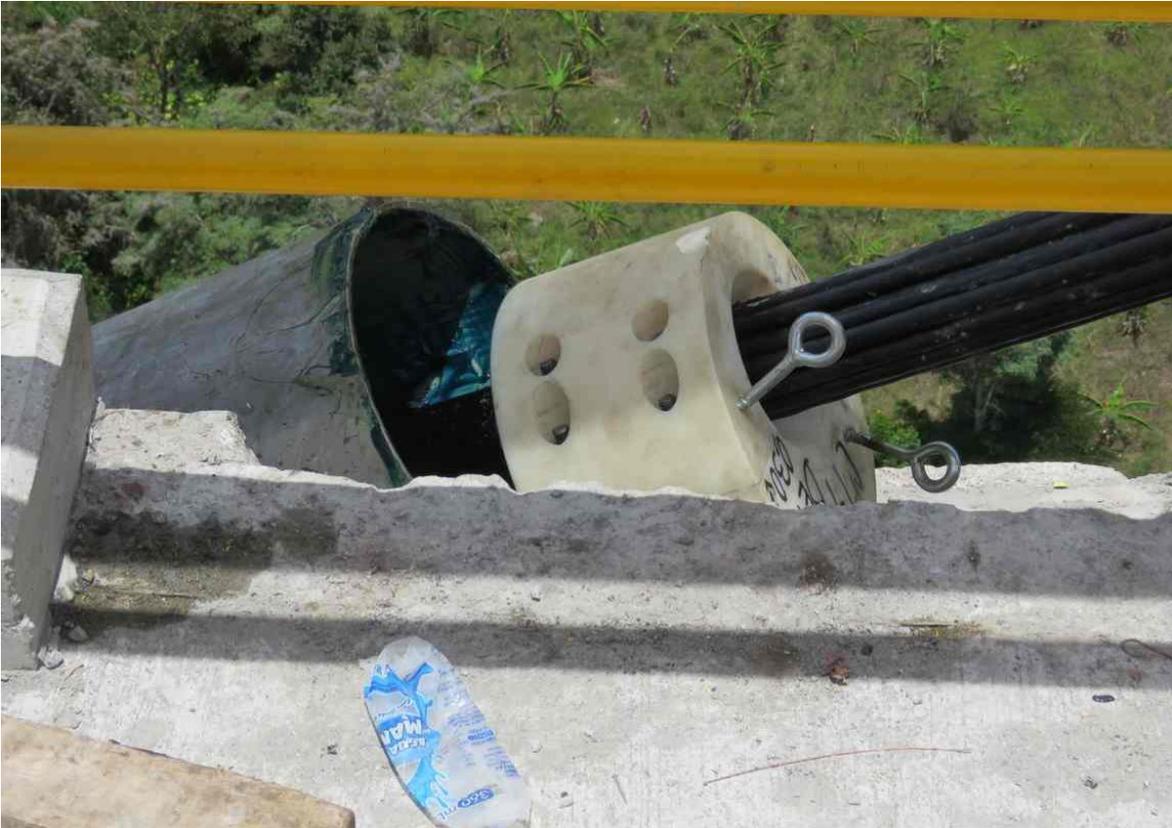
FOTO 16.- Detalle de los elementos de anclaje.

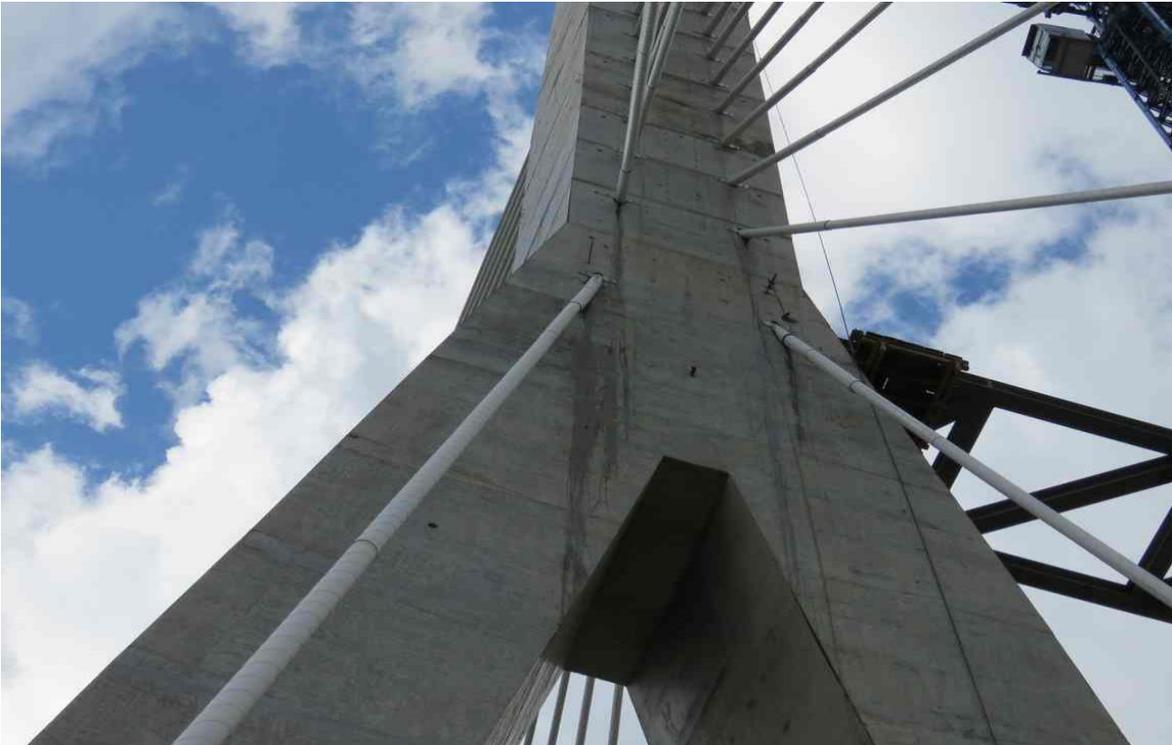
FOTO 17.- Detalle del pilono 3.

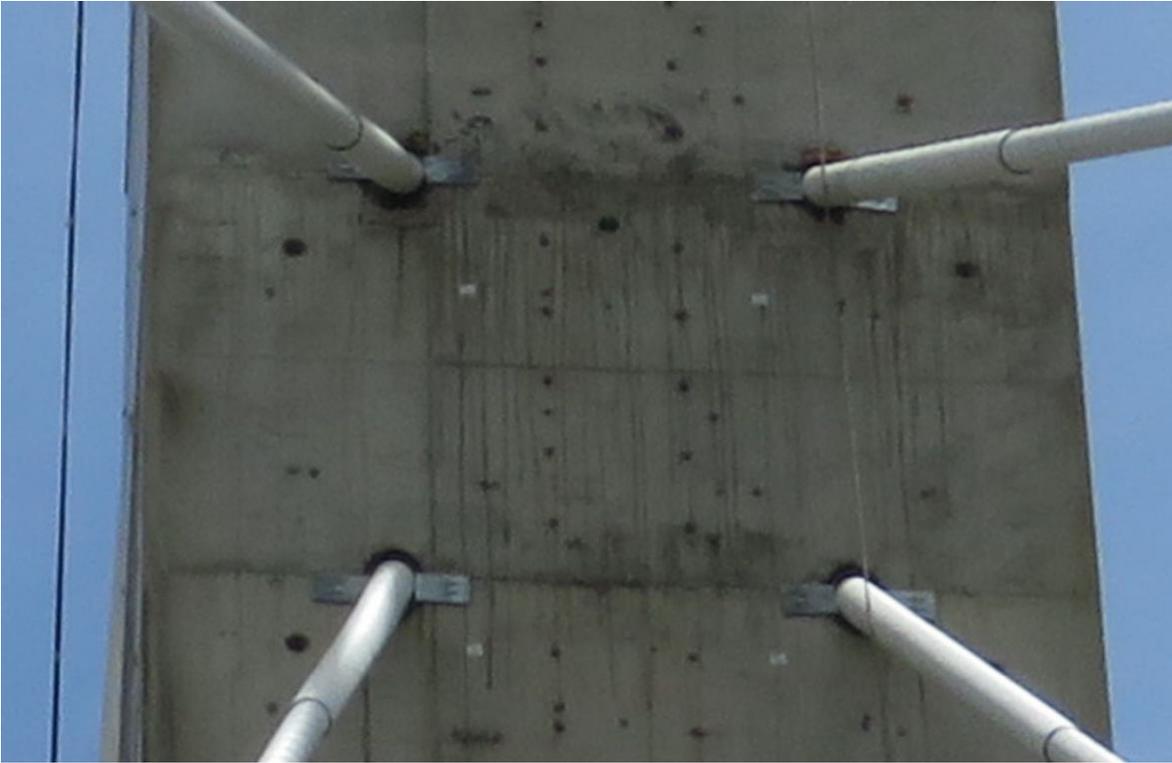
**FOTO 18.- Detalle de la fotografía anterior y de las correcciones**

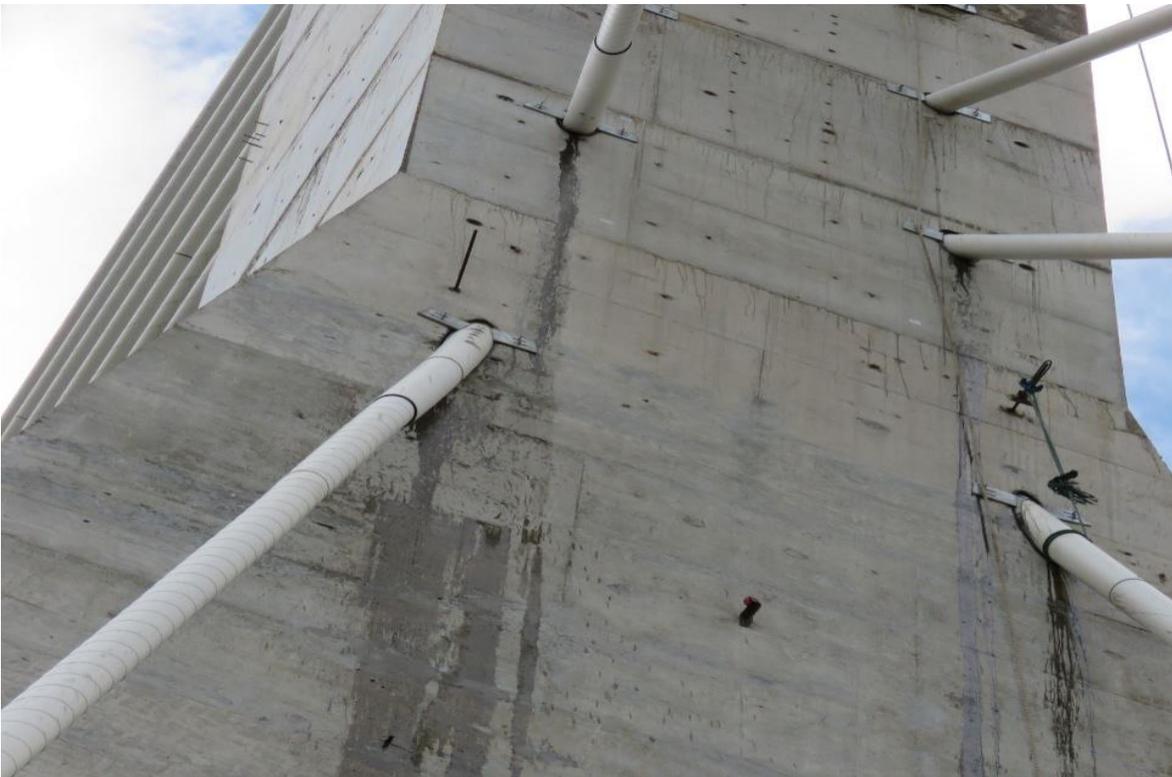
**FOTO 19.- Chorreones de epóxidos en el pilono 3.**

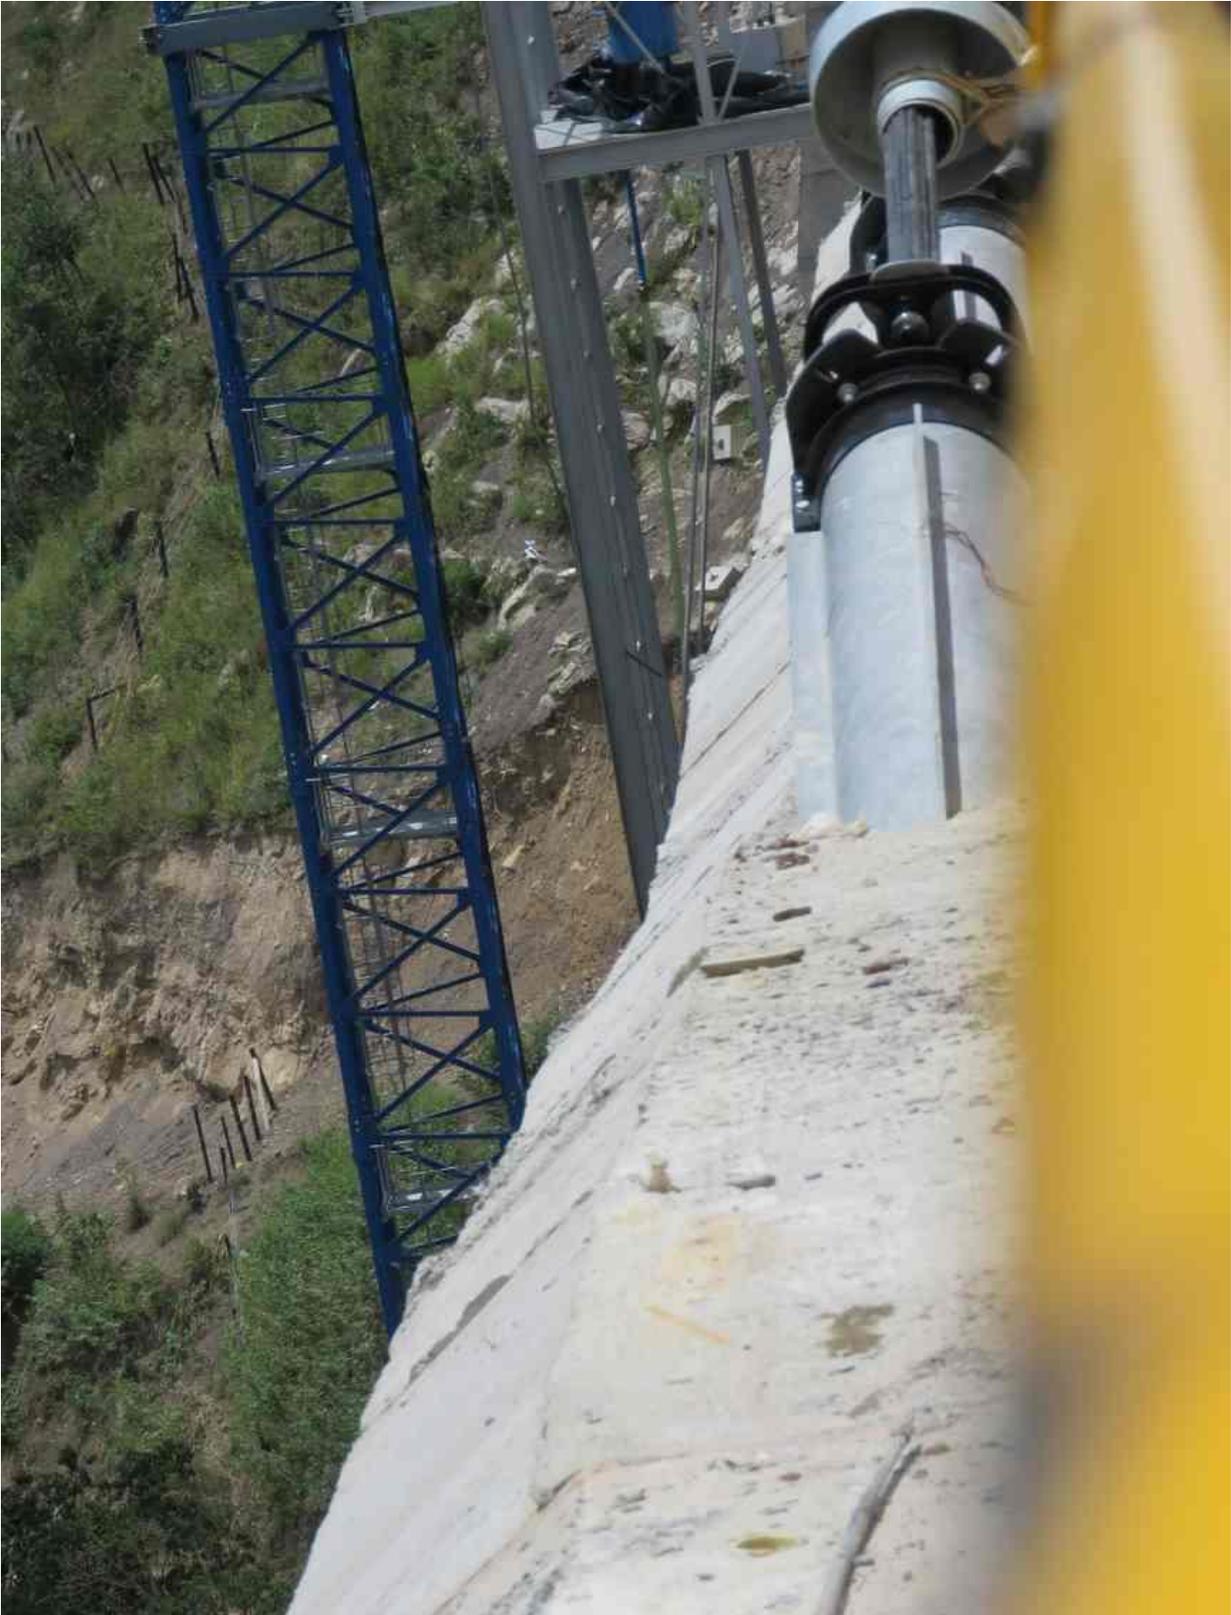
**FOTO 20.- Muestra el del desalineamiento transversal del puente.**

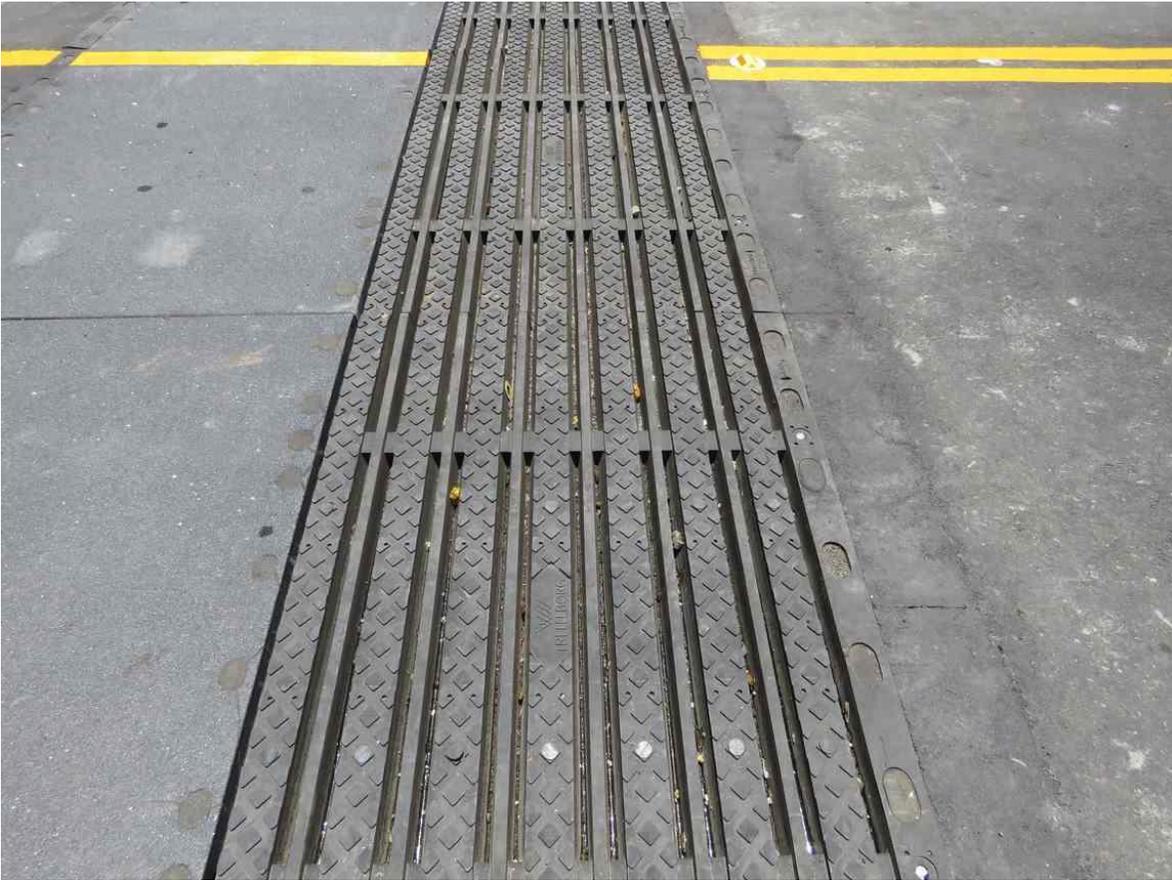
**FOTO 21.- Detalle de las juntas elastoméricas del puente.**

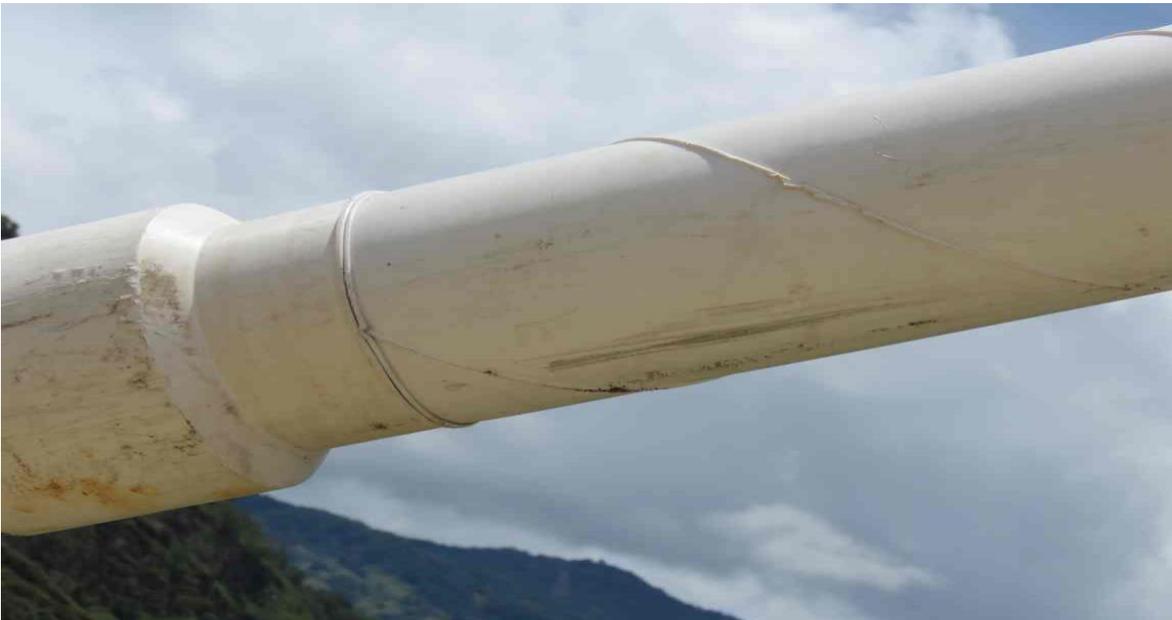
**FOTO 22.- Tubo protector de los torones de los tirantes.**

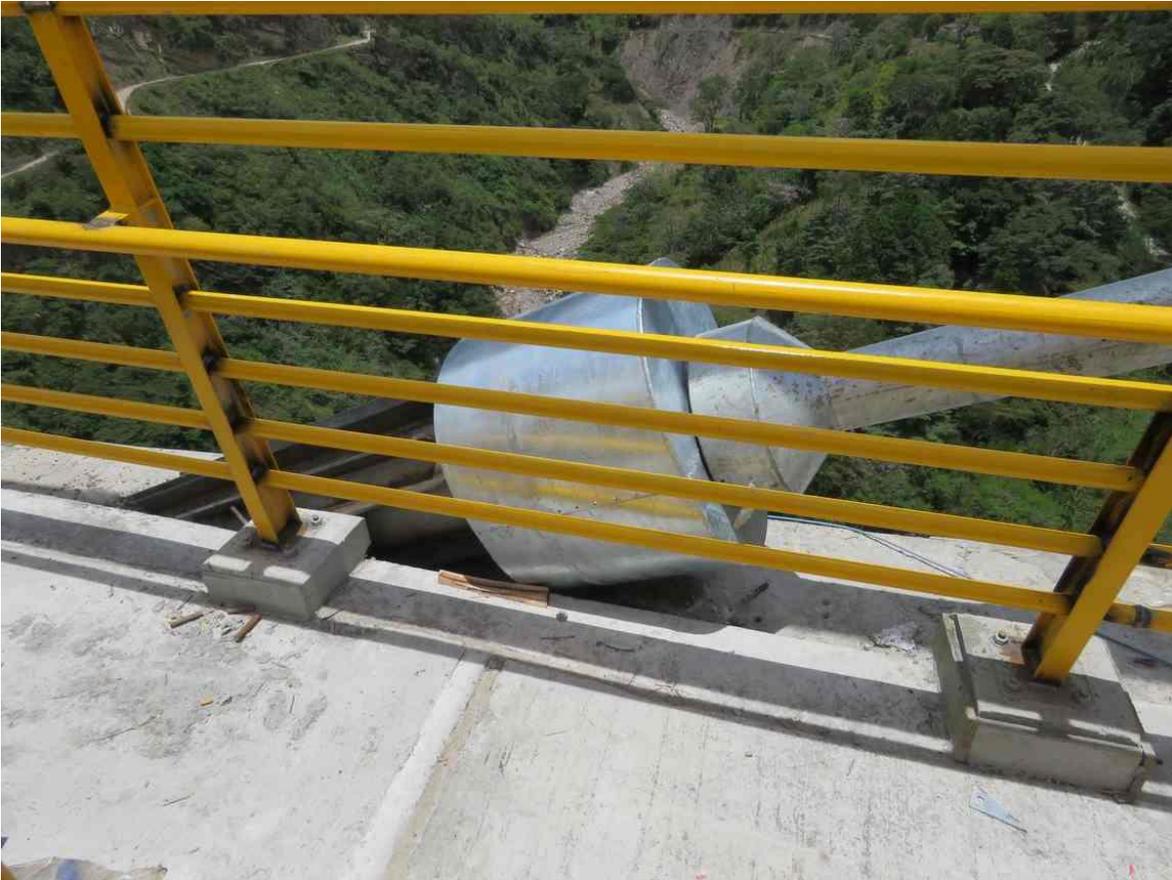
**FOTO 23.- Protección anti vandálica de los tirantes.**

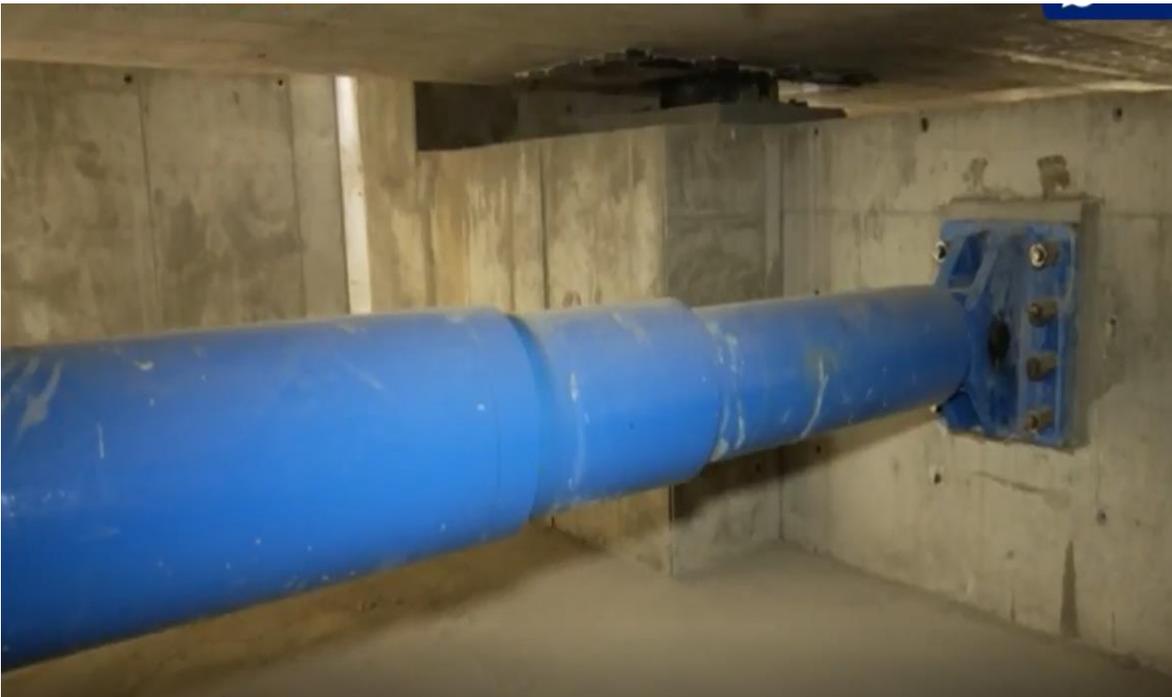
**FOTO 24. Amortiguadores viscosos para sismos.**

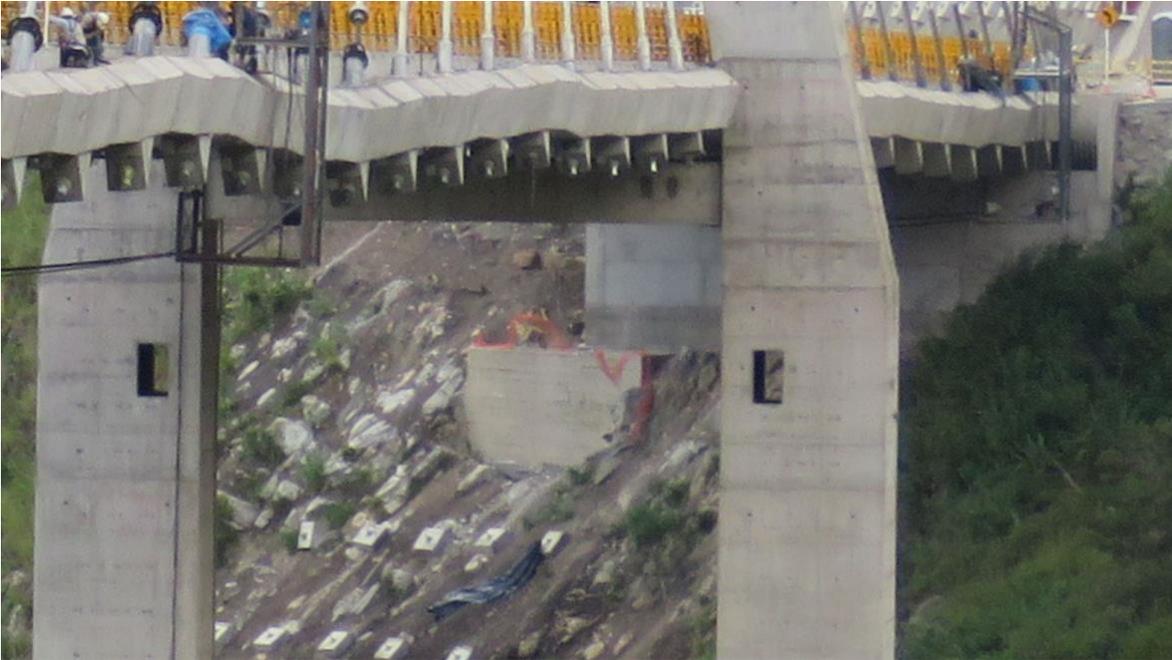
**FOTO 25.- Detalle de la poca protección contra erosión climática en la orilla lado Curos.**
