Ministerio de Transporte Instituto Nacional de Vías	Subdirección de Prevención y Atención de Emergencia SPA- Informe de Comisión	de de	DIA 04	FECHA MES Septiem bre	AÑO 2018
	<b>PARA</b> : <i>Dr. HUGO HERNAN HERRERA GONZALEZ SUBDIRECTOR DE PREVENCIÓN Y ATENCIÓN DE EMERGENCIAS.</i>					
<b>DE</b> : <i>HENRY MANTILLA –INGENIERO DE LA SUBDIRECCION</i>						
<b>ASUNTO</b> : <i>Asesoría Técnica y Acompañamiento en la Supervisión obras de Emergencia y Contrato del Fondo de Adaptación Puente Hisgaura Carretera Málaga- Los Cueros Departamento de Santander.</i>

## INFORME FOTOGRÁFICO.

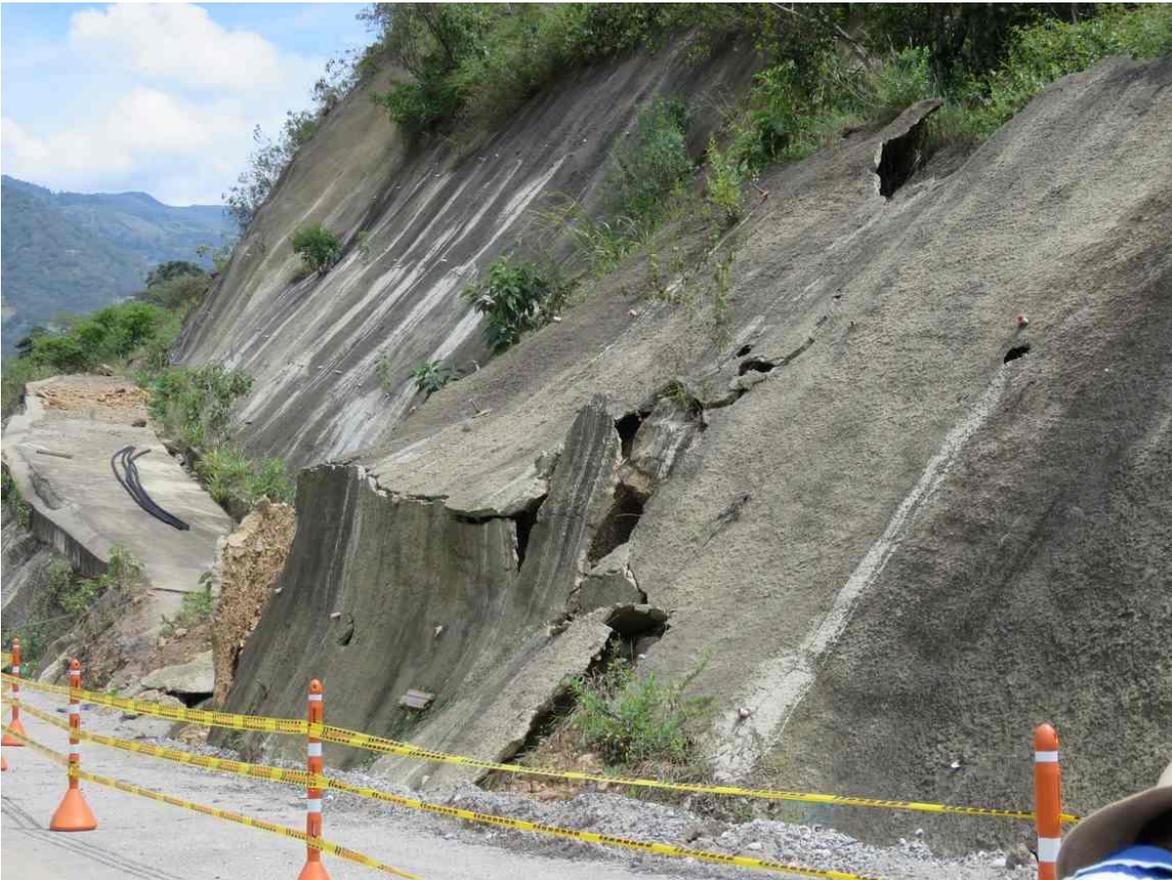
**FOTO 26.- Daños en la protección del talud lado Curos.**
